Masterline universal Trenngitter

Fahrzeugtyp: Audi A3 Sportback ab Bj. 2020 –
Position: hinten oberhalb der Rücksitze
Ausführung: Stahlmasche
Besonderheiten: mit und ohne Schiebedach, Befestigung an den Kopfstützen

MONTAGEANLEITUNG

Artikelnummer: 20300077
Ausgabestand: md.02/2017

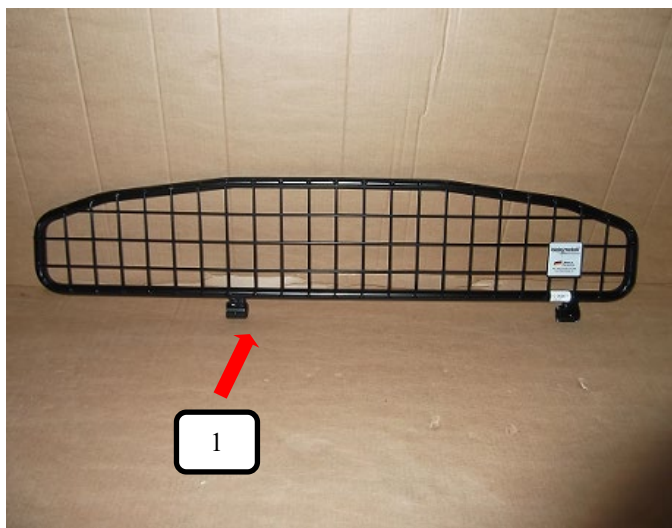
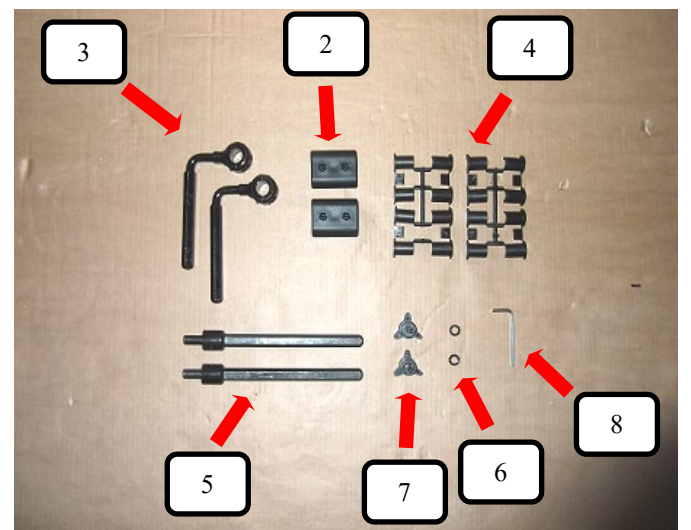
Stückliste – Montagesatz

Pos.	Benennung	Anzahl:
1	Trenngitter	1
2	Kunststoff-Verbindungselement mit Schrauben	2
3	Kopfstützenhalter mit Schrauben	2
4	Ausgleichshülsen	2
5	Verbindungstange mit Verzahnung	2
6	Zahnscheibe	2
7	Rändelschraube M8	2
8	Inbusschlüssel	1

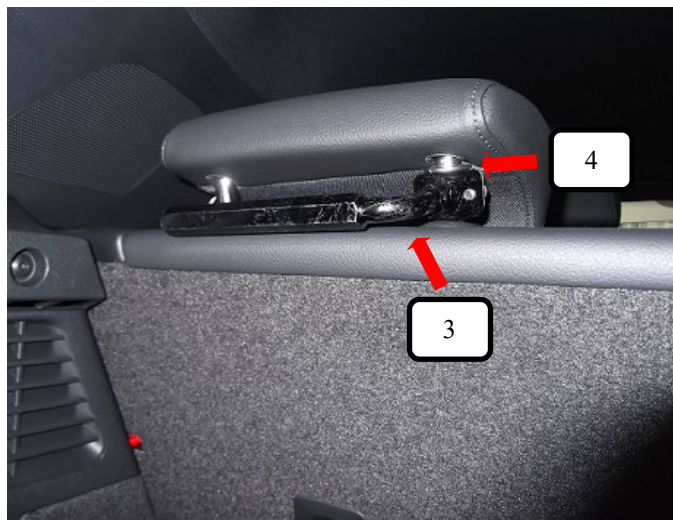
Bild 1

Ausgleichshülsen Nr. 14 (Pos. 4) in den Kopfstützenhalter mit Schrauben (Pos. 3) stecken, dann die Kopfstützenstangen durchstecken und wieder in die Rücksitzbank einführen. Jetzt die Schrauben des Kopfstützenhalters mit Schrauben (Pos. 3) anziehen.

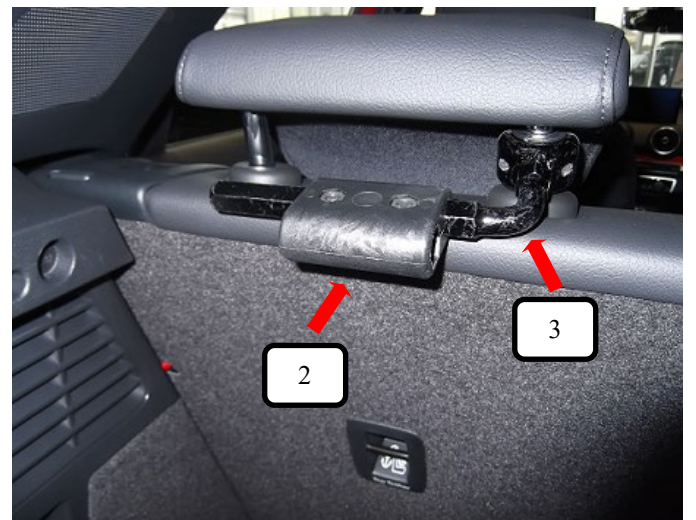
Bild 2

Kunststoff-Verbindungselement mit Schrauben (Pos. 2) mit den Schrauben nach unten auf den Kopfstützenhalter mit Schrauben (Pos. 3) stecken.

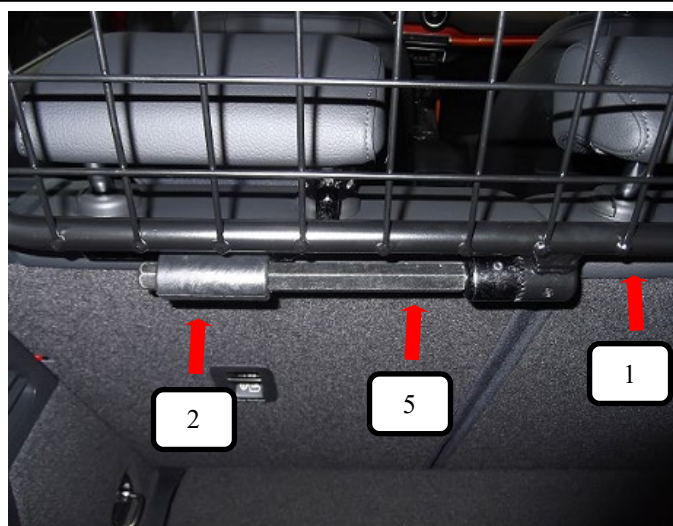
Bild 3

Verbindungsstange mit Verzahnung (Pos. 5) in das Kunststoff-Verbindungselement mit Schrauben (Pos. 2) von rechts nach links schieben, das Trenngitter (Pos. 1) auf die Verbindungsstange mit Verzahnung stecken.

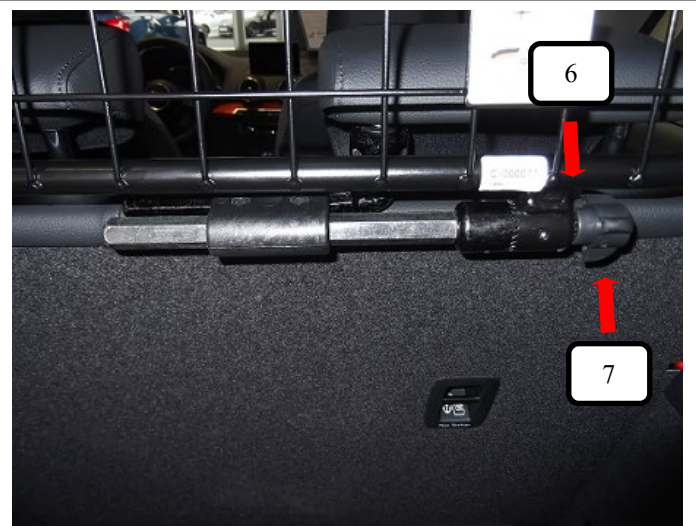
Bild 4

Jetzt mit der Rändelschraube (Pos. 7) und der Zahnscheibe (Pos. 6) festschrauben.

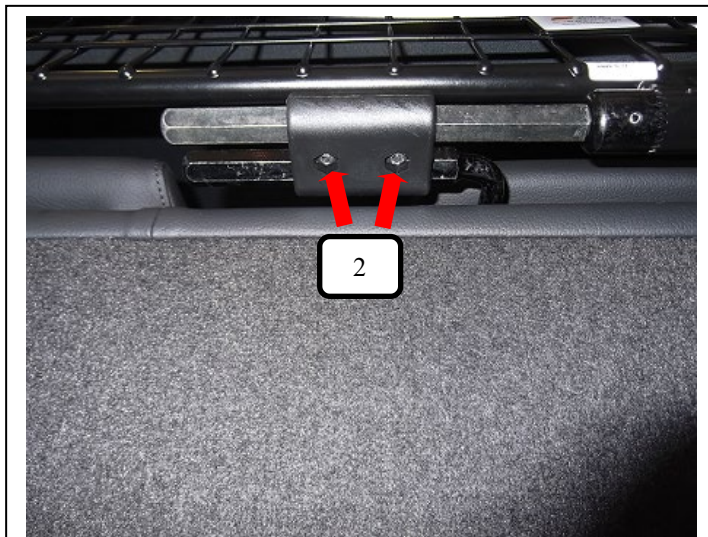
Bild 5

Trenngitter (Pos. 1) mittig ausrichten, jetzt mit dem Inbusschlüssel (Pos. 8) jeweils die zwei Schrauben des Kunststoff-Verbindungselement (Pos. 2) festziehen.

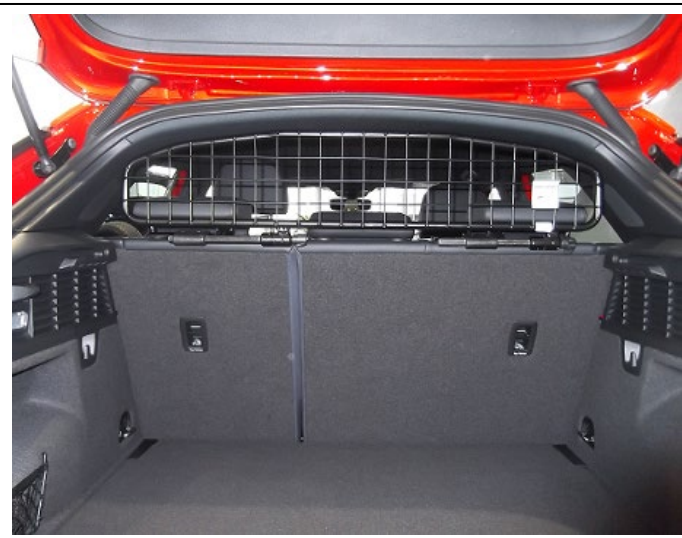
Bild 6

Trenngitter im montierten Zustand.
