Fahrzeugtyp: **BMW 5-Serie Touring**Artikelnummer: **41981**Modelljahr: **ab 2010 (F11)**Artikelbezeichnung: **Trenngitter**Montageposition: **Hinter den Vordersitzen**Besonderheiten: **Stahlgeflecht
50mm x 50mm****Stückliste**

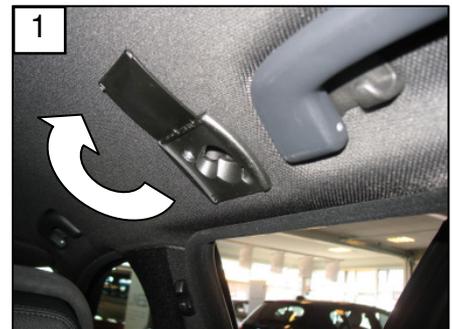
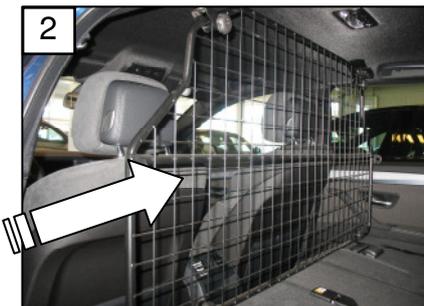
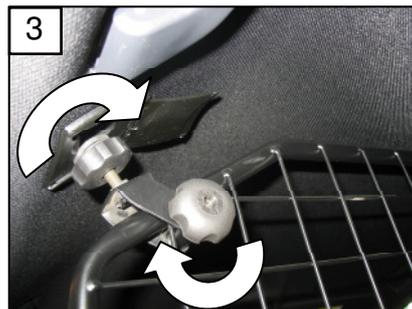
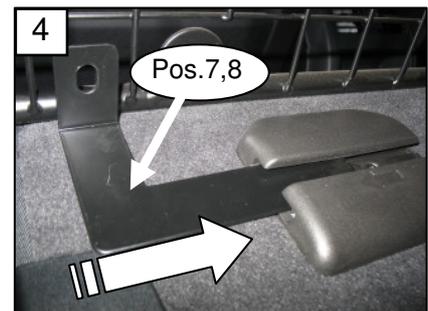
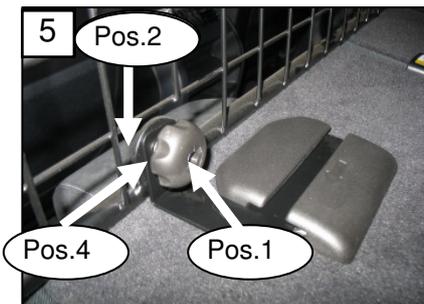
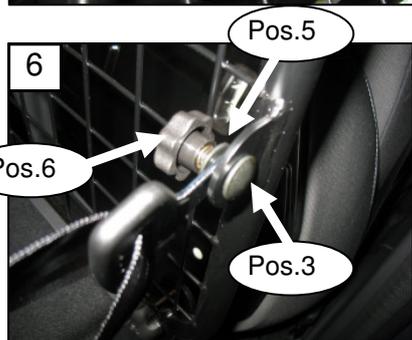
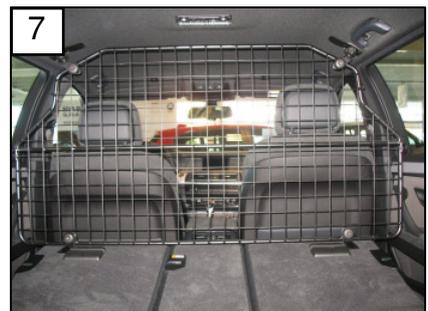
Pos.	Benennung:	Anzahl:
1.	Rändelmutter 460641I	2
2.	Rundkopfschraube VBM8x20S	2
3.	Rundkopfschraube VBM6x20S	2
4.	Unterlegscheibe BR8x19x1,5	2
5.	Unterlegscheibe BR6x19x1S	2
6.	Rändelmutter R3015M6S	2
7.	Gegenplatte F45DL	1
8.	Gegenplatte F45DR	1
