# MONTAGEANLEITUNG

Artikelnummer: 20300062  
Ausgabestand: md.09.2016

## Trenngitter Masterline

Fahrzeugtyp: Ford Edge  
Modelljahr: ab Bj. 2016  
Typ: SUV  
Position: oberhalb der Rücksitzbank  
Ausführung: 40 x 40 Stahlmasche  
Besonderheiten: mit + ohne  
Panoramaschiebedach

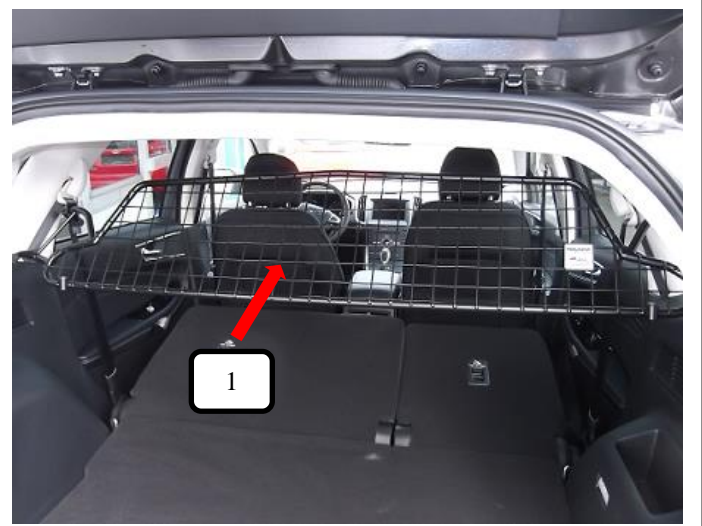
Bild 2

Das Trenngitter (Pos. 1) schräg in das Fahrzeug einbringen.

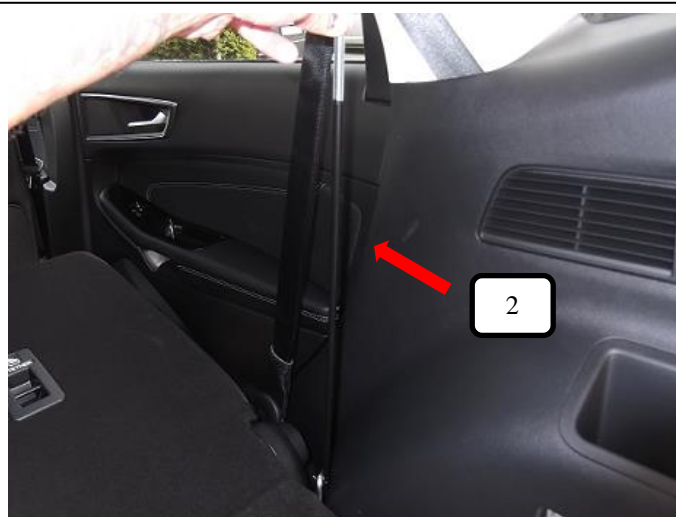
Bild 3

Die Gewindehaken (Pos. 2) in die Ladehaken einhängen.

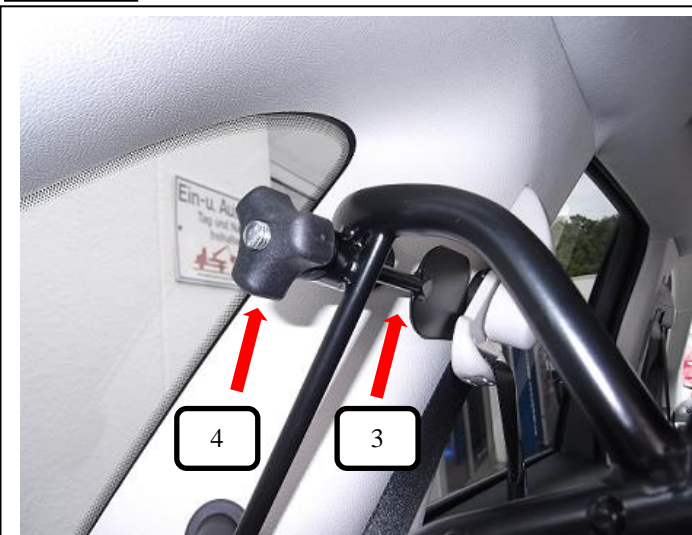
Bild 7

Die Rändelmutter gewölbt (Pos. 4) auf den Haken (Pos. 3) drehen und anziehen.

Rändelmuttern (Pos. 4) an den Gewindehaken (Pos. 2 + 3) nicht zu fest anziehen, da sonst die Kunststoffverkleidung beschädigt werden kann.

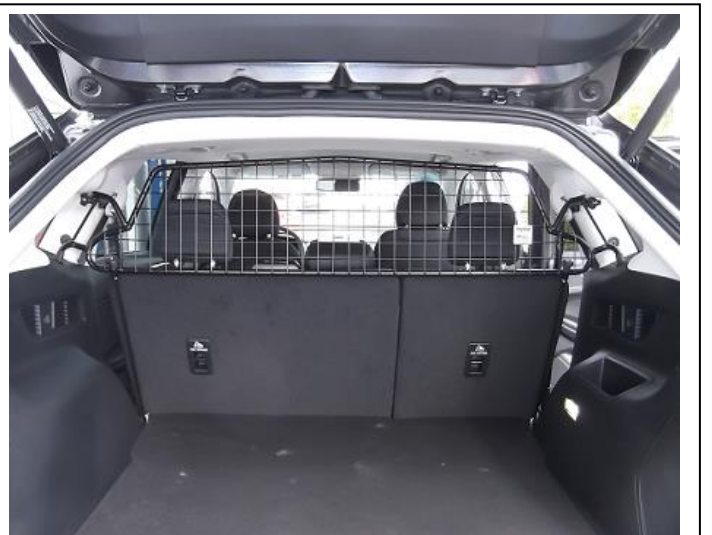
Bild 8

Trenngitter (Pos. 1) fertig montiert.
