Artikelnummer: 20300047  
Ausgabestand: jf.01/2016

## Trenngitter Masterline

Fahrzeugtyp: Range Rover Discovery Sport  
Modelljahr: ab Bj. 2015  
Typ:  
Position: oberhalb der Rücksitzbank  
Ausführung: Stahlmasche  
Besonderheiten: passt mit und ohne  
Panoramaglasdach

# MONTAGEANLEITUNG

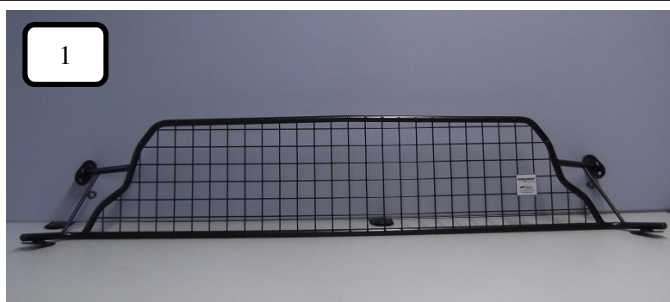
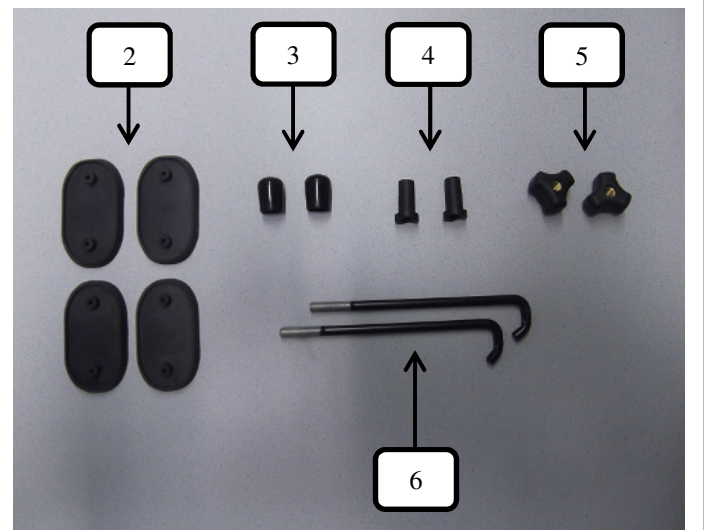
Pos.	Benennung	Anzahl:
1	Trenngitter	1
2	Gummiauflage groß	4
3	Rohrendkappe 16mm	2
4	Kunststoffhülse	2
5	Rändelmutter gewölbt	2
6	Gewindehaken M8	2
7		
8		
9		
10		
11		
12

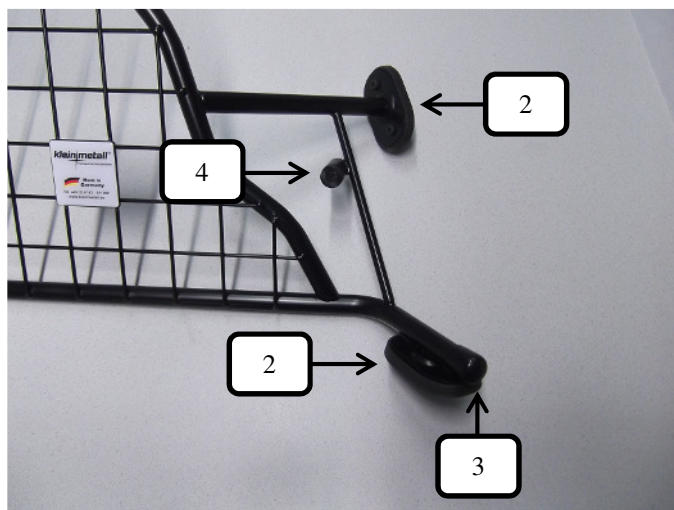
Bild 1

Wie im Bild dargestellt am Trenngitter jeweils auf der rechten und linken Seite je 2 Gummiauflage groß (Pos.2), die Rohrendkappe 16mm (Pos.3) sowie die Kunststoffhülse (Pos.4) aufstecken.

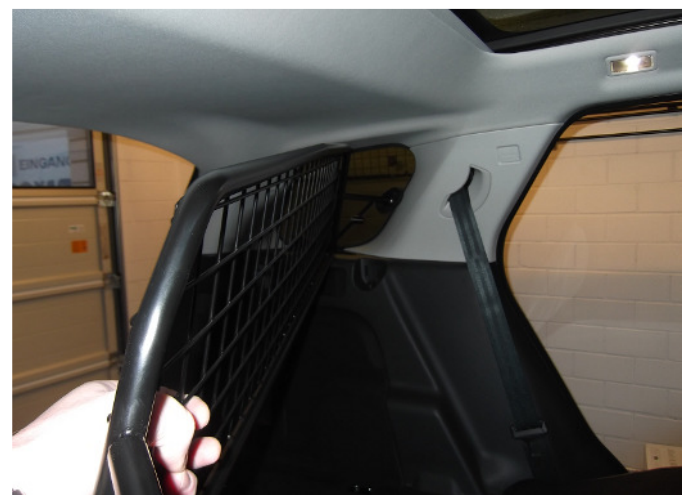
Bild 2

Trenngitter wie im Bild dargestellt von der Rücksitzbank in das Fahrzeug bringen und zwischen die beiden C-Säulen positionieren. Auf saubere Anlage an der C-Säule und Auflage an der Kunststoffverkleidung achten.

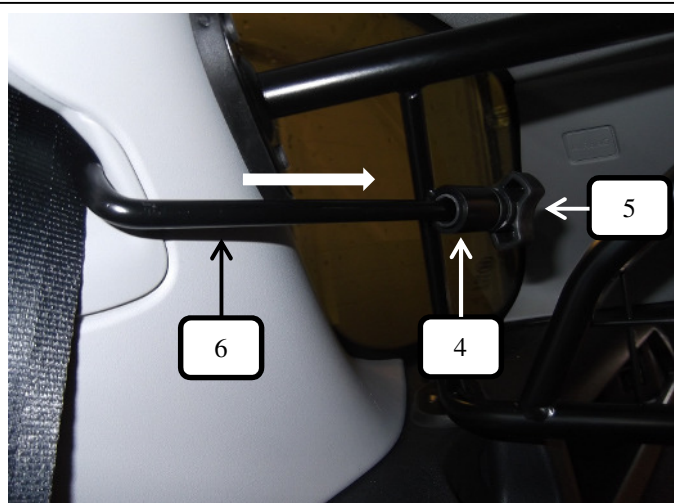
Bild 3

Jeweils links und rechts den Gewindehaken (Pos.6) in den Gurthalter einhängen, durch die Kunststoffhülse (Pos.4) am Trenngitter stecken und mit der Rändelschraube (Pos.5) leicht anziehen.

**Achtung!!!! Rändelmuttern (Pos.5) an den Gewindehaken (Pos.6) nicht zu fest anziehen, da sonst die Kunststoffverkleidung am Gurthalter beschädigt werden kann.**

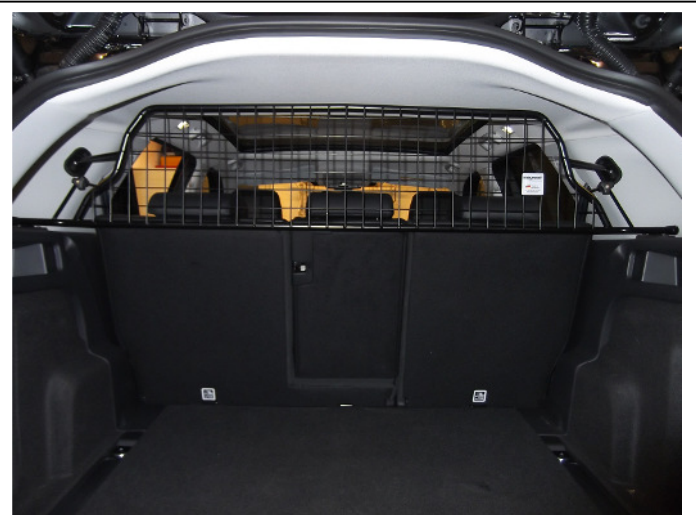
Bild 4

Trenngitter final ausrichten und befestigen. Rücksitzbank hochklappen und Kofferraumabdeckrolle wieder einhängen.

**Achtung!!!! Rändelmuttern (Pos.5) an den Gewindehaken (Pos.6) nicht zu fest anziehen, da sonst die Kunststoffverkleidung am Gurthalter beschädigt werden kann.**
